## Rapport de contrôle d'installations électriques à basse et à très basse tension

RÉF. 68/2022/61711/01:1

DATE DU CONTRÔLE 14/04/2022  
ADRESSE DU CONTRÔLE Belgrade

#### Croquis de position élémentaire et descriptif sommaire des tableaux

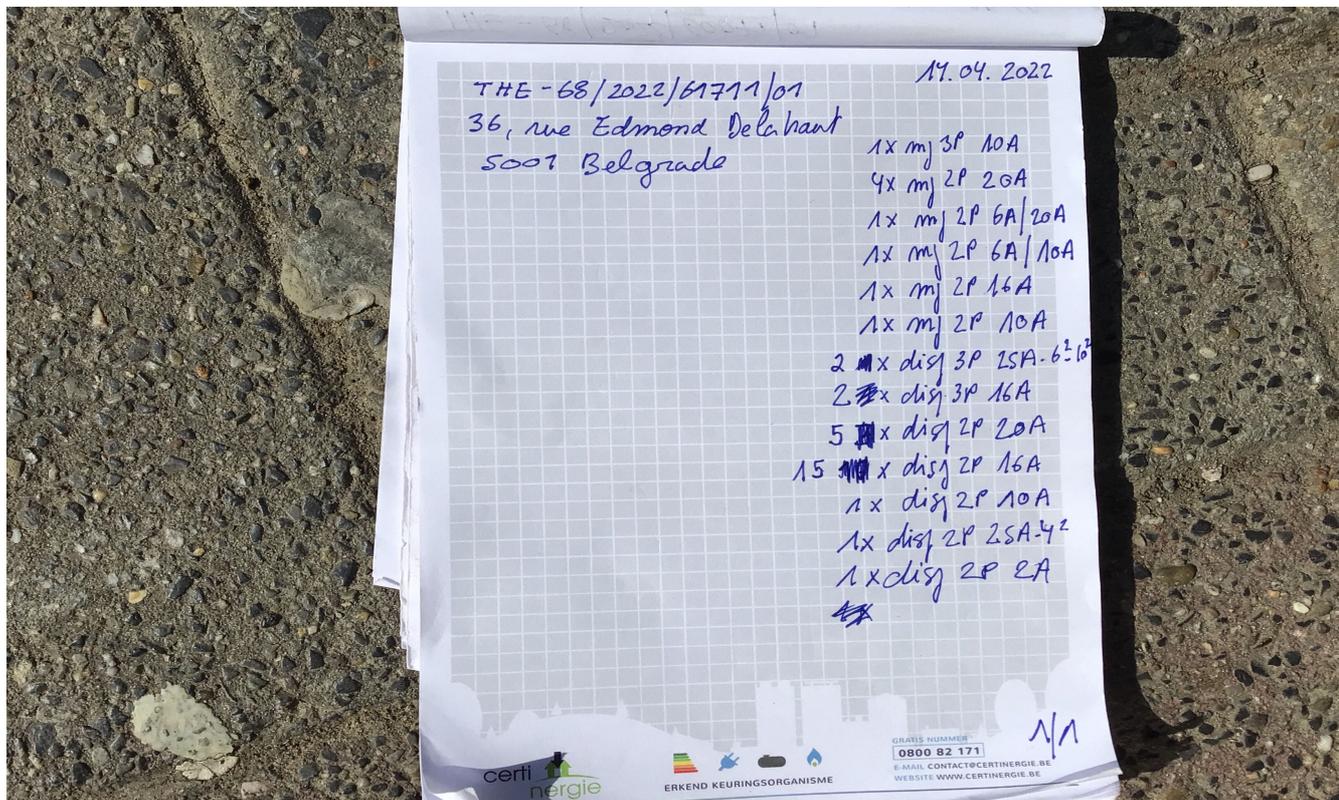
Description tableau(x) voir plan(s) dans annexe(s)

sur base de ce qui est visible et accessible lors du contrôle

Note : ces croquis ne remplacent pas les schémas unifilaires et de position réglementaires
