## Rapport de contrôle d'installations électriques à basse et à très basse tension

| ADRESSE DU CONTRÔLE Namur | - 5000 TYPE DE CONTRÔLE Visite de contrôle vente ancienne installation (8.4.2.) | |

| Type de locaux | Unité d'habitation (maison) |

RÉF. 29/2022/69972/01:2

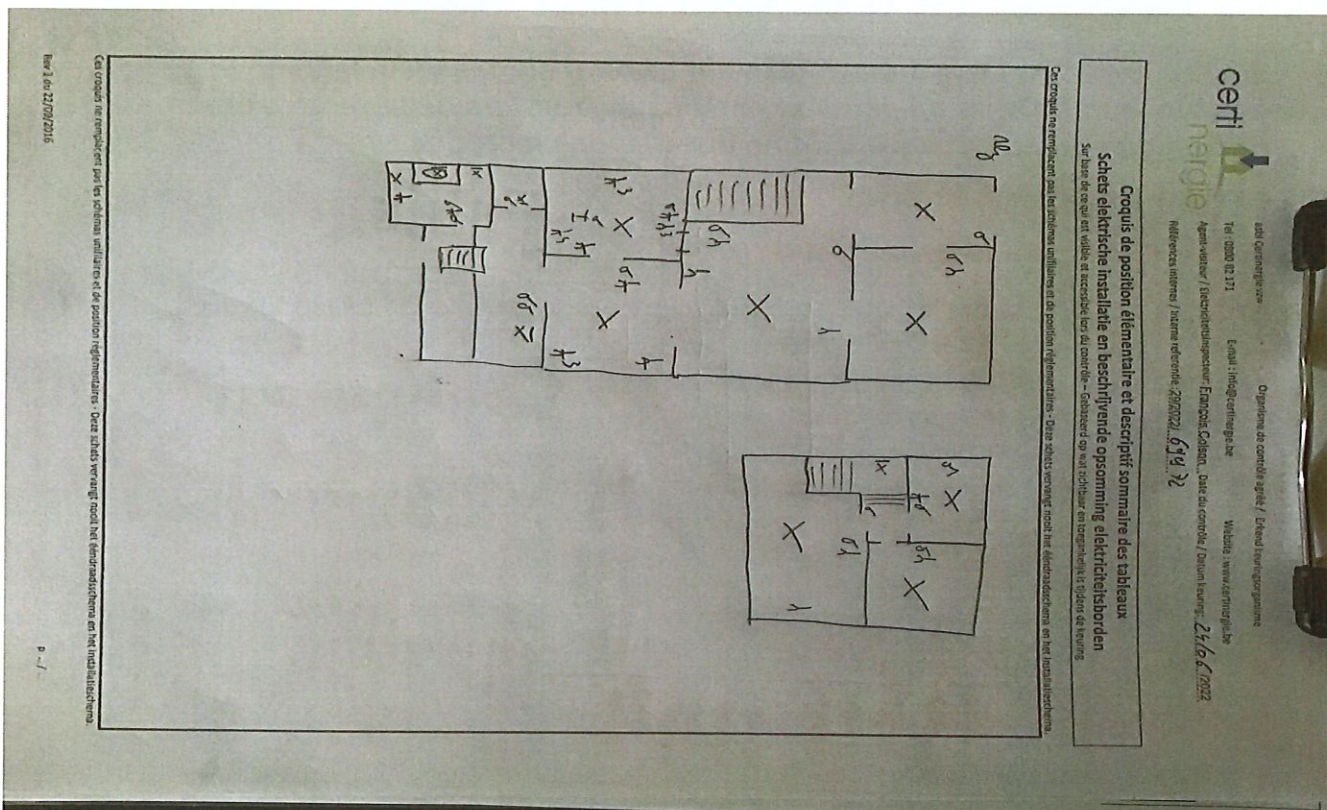
#### Croquis de position élémentaire et descriptif sommaire des tableaux

sur base de ce qui est visible et accessible lors du contrôle

Note : ces croquis ne remplacent pas les schémas unifilaires et de position réglementaires
